### 现场检查记录

检查场所：潼南区 17 处小型灌区建设项目（新建部分）

## 现场处理措施决定书

### 整改复查意见书

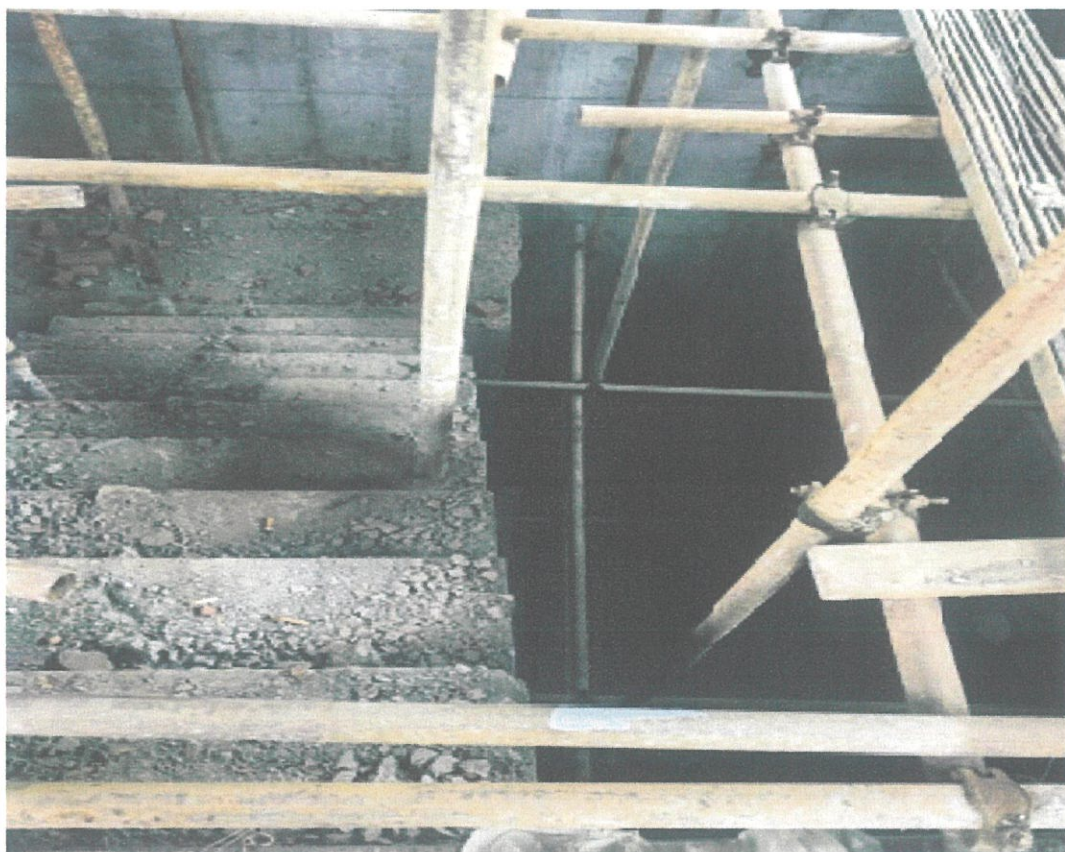
整改前：泵房内楼梯梯段及泵房平台无防护。

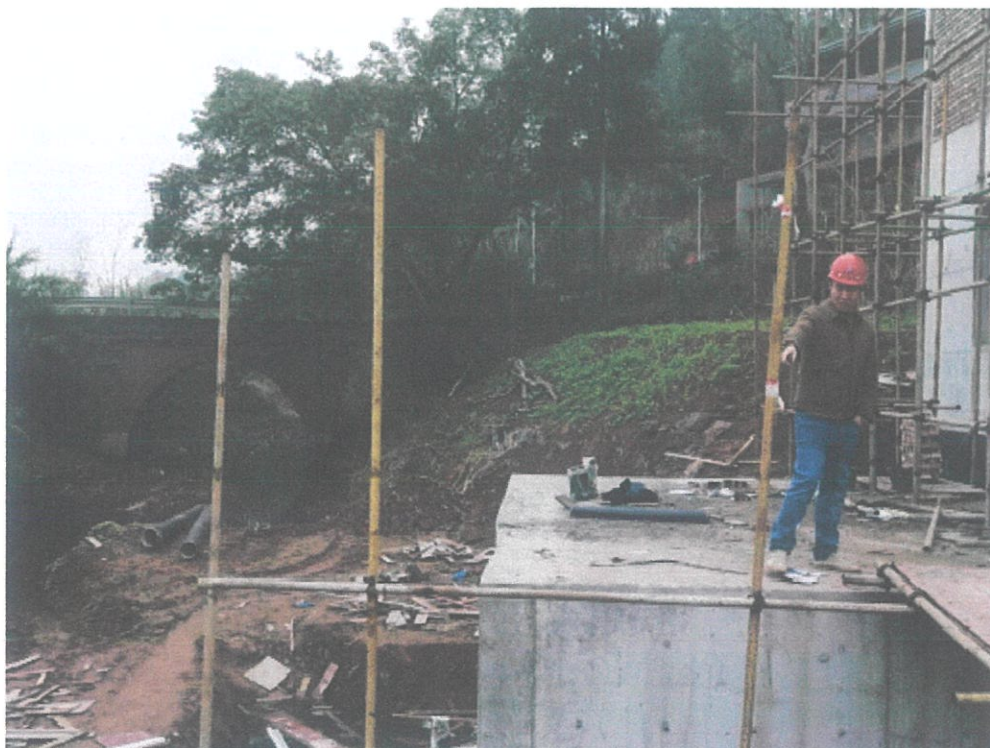
整改前：进水池顶部平台无临边防护。
