浙江众心人力资源管理有限公司“1·31” 一般车辆伤害事故调查报告

重庆市潼南区人民政府调查组

2026年3月30日

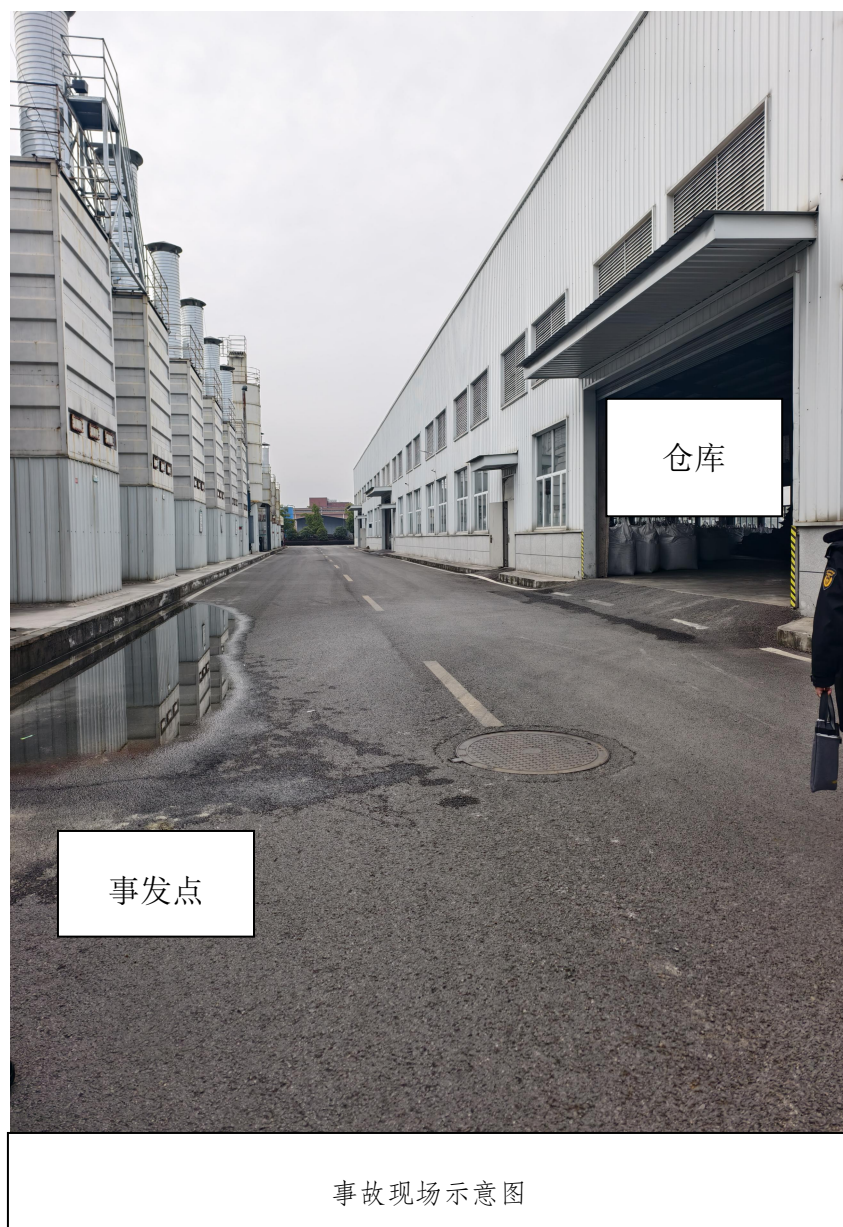
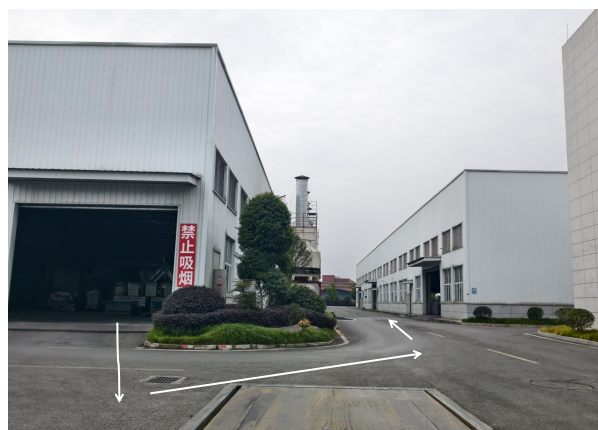
事故现场示意图

事故现场位于高能结加公司厂区内部道路，仓库斜对面。
